## IDENTIFICAÇÃO E MAPEAMENTO DE ÁREAS DE DEPÓSITO DE CORRIDAS DE DETRITOS ATRAVÉS DE TÉCNICAS FOTOINTERPRETATIVAS EM FOTOGRAFIAS ÁREAS: ESTUDO DE CASO NA BACIA SANTO ANTÔNIO, CARAGUATATUBA (SP)

Claudia Vanessa dos Santos Corrêa<sup>1</sup>, Fábio Augusto Gomes Vieira Reis<sup>2</sup>, Lucília do Carmo Giordano<sup>3</sup>,  
Hermes Dias Brito<sup>4</sup>, Marcelo Fischer Gramani<sup>4</sup>

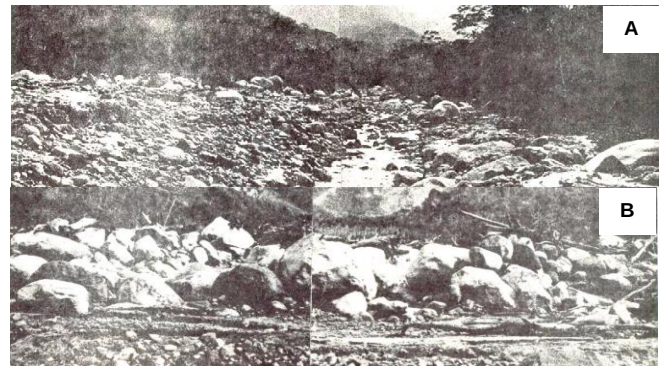
**Figura 5.** Deposição dos depósitos nos rios tributários do Santo Antônio. Segundo Cruz (1974), (A) O baixo vale do Rio Mantegueira, localizado na porção superior à direita da bacia (tributário do Ribeirão do Ouro) transformou-se em um “rio de pedras”, (B) formando vastos taludes de detritos em poucas horas, com blocos de mais de 3 metros de eixo maior (CRUZ, 1974). Segundo a mesma autora, os blocos maiores foram depositados nos pés das escarpas, formando grandes taludes de detritos.

A zona de espessura de 3 metros, situada no vale do tributário “O” (Ribeirão do Ouro) foi delimitada e estimada por fotointerpretação, atividades de campo (ponto 10) e bibliografias [11;13;9] (Figura 5).
