## Uso de ferramentas de SIG para acelerar a avaliação de danos durante inundações: O exemplo do bairro da Cadeia Velha, Rio Branco, Acre, Brasil em 2015.

**Abstract.** The 2015 flood in Rio Branco, Acre, Brazil was the worst in more than 40 years, with damages and costs estimated at between 200 and 600 million reais. One of the problems during this event was the difficulty in anticipating the impacts of the rising flood to 18.4 meters. GIS tools are already in use in Rio Branco, however, they can be expanded to include real-time analysis. To test this possibility an analysis was carried out in the Cadeia Velha neighborhood. After the digitization of buildings through aero-photogrammetric images, it was possible to estimate the number of buildings reached in approximately 3 hours. This assessment can be replicated in many cities in southwestern Amazonia with high resolution images found in Google Earth using free access software and field observations to support emergency operation centers for decision making at the time the phenomenon is occurring.

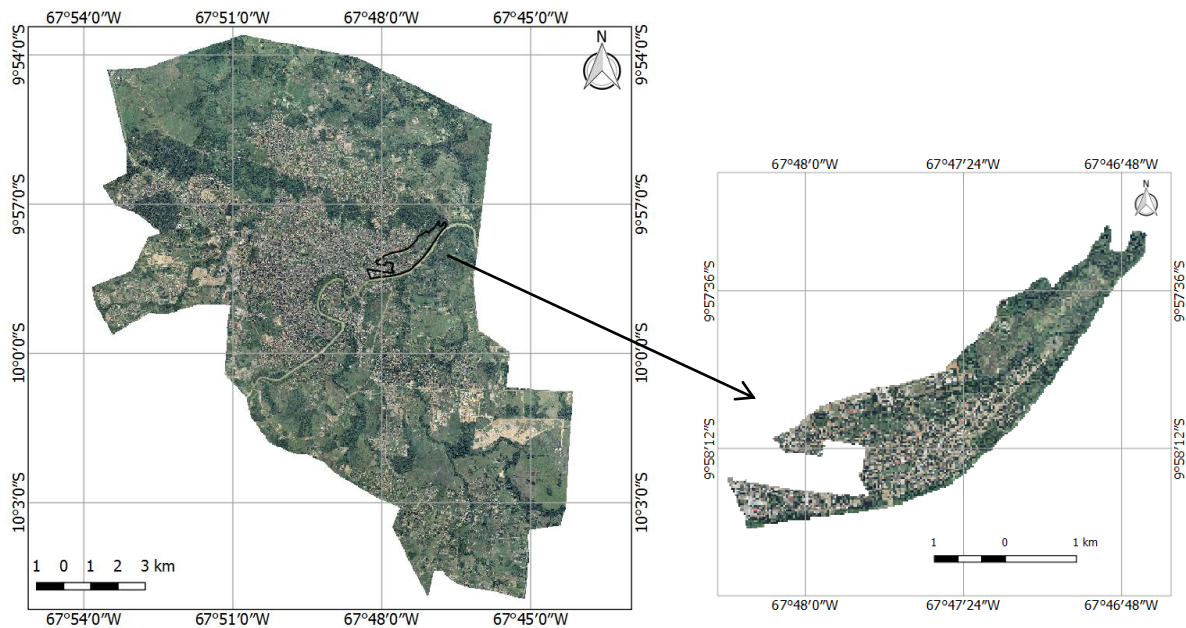
Figura 2 – Perímetro Urbano da cidade de Rio Branco e recorte do bairro Cadeia Velha  
Fonte: Base cartográfica Secretaria Municipal de Desenvolvimento e Gestão Urbana

Das 199 imagens, foram utilizadas 8 ortofotos que capturaram o bairro Cadeia Velha. Em seguida foi elaborado um mosaico dessas imagens compreendendo toda a extensão da área de estudo. Com a mesma metodologia foram realizados sobrevoos para captura de imagens no ano de 2015, no auge da grande inundação do Rio Acre, para aerofotogramento das áreas atingidas. Assim, foram criados mosaicos com este conjunto de imagens com a utilização do software livre QGIS versão 2.16.3.
